ХАРАКТЕРИСТИКИ ПОВЕРХНОСТИ ВОССТАНОВЛЕННОЙ КОРОНКИ РЫХЛИТЕЛЯ KOMATSU D375A

SURFACE CHARACTERISTICS OF THE RESTORED OF THE CROWN OF THE RIPPER KOMATSU D375A

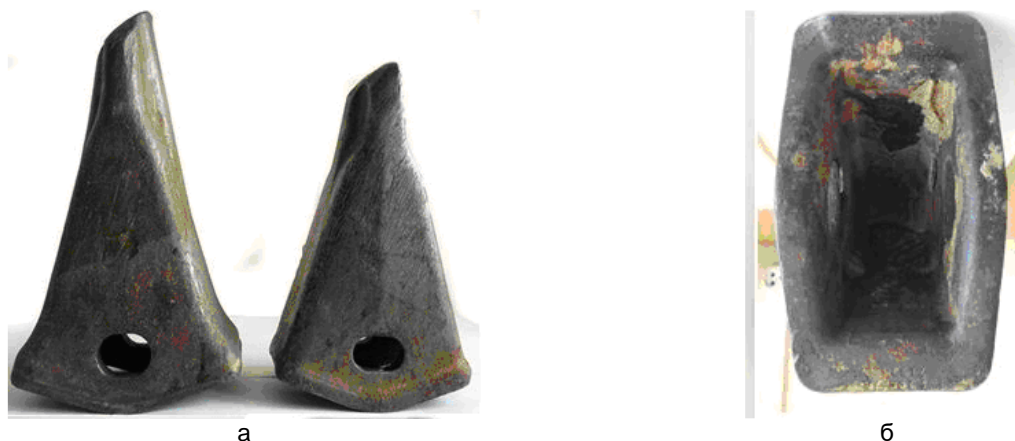
На рисунке 1, б показаны изношенные коронки рыхлителя бульдозера KOMATSU D375A, которые были отработаны на карьере ООО «Монолит» (п. Верхний Бестях Хангаласского района Республики Саха (Якутия)). Как видно из рисунка, износ коронки достаточно большой, практически отсутствует рабочая грань коронки. Перемещение режущей кромки исследуемой коронки рыхлителя в результате изнашивания составило приблизительно ≈ 100 мм.

Рисунок 1 – Изношенные коронки рыхлителя:
а) общий вид; б) вид сверху

Объектом исследования является материал изношенной коронки рыхлителя землеройной машины, эксплуатирующейся в условиях Крайнего Севера. Коронка итальянского производства (Italricambi) является рабочим элементом бульдозера KOMATSU D375A, принадлежащего ОАО «Алмазы Анабара» (г. Якутск). Коронка изготовлена методомковки и предназначена для резания скальных и абразивных грунтов. Начальный вес коронки рыхлителя составляет 16 кг; рабочие элементы представлены после использования в производстве (рис. 1).

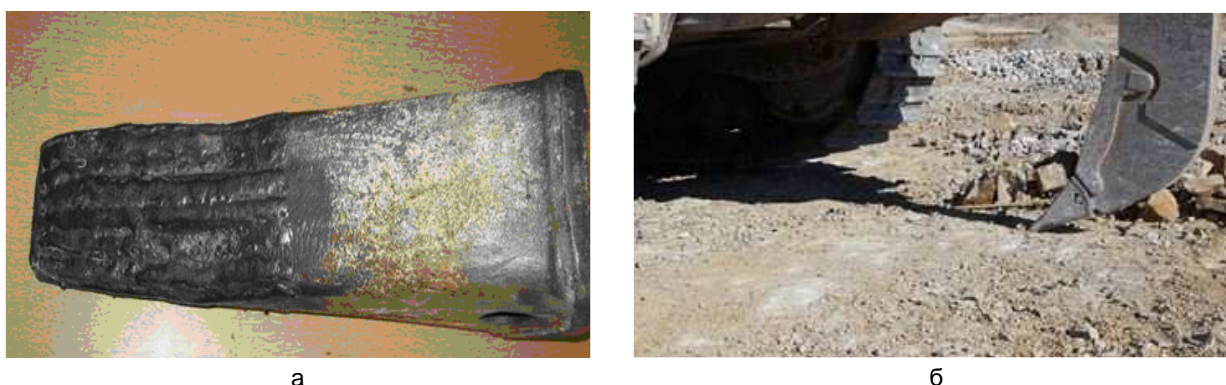
Для проверки технических характеристик восстановленных коронок рыхлителя проведены испытания на излом (отжим с изменением угла атаки, рис. 2). При этом изгибающая нагрузка на коронку передается с изменением угла атаки под собственным весом бульдозера, в данном испытании коронка выдержала нагрузку 1/3 веса бульдозера (общий вес KOMATSU D375A 69 тонн). Это свидетельствует о том, что восстановленная коронка рыхлителя имеет высокие показатели прочности к излому.

Рисунок 2 – Наплавленная коронка рыхлителя:
а) общий вид; б) испытания на излом при разных углах атаки
