## ОБСЛЕДОВАНИЕ ТЕХНИЧЕСКОГО СОСТОЯНИЯ ОБЩЕСТВЕННОГО ЗДАНИЯ В Г. КРАСНОДАРЕ

### ◆◆◆◆ INSPECTION OF THE TECHNICAL CONDITION OF A PUBLIC BUILDING IN KRASNODAR

**Аннотация.** В статье рассматриваются особенности реконструкции исторических зданий в сейсмических районах, освещаются проблемы возникающие при изменении сейсмичности площадки строительства. Проведен анализ обследования, а также сделан вывод по его результатам.

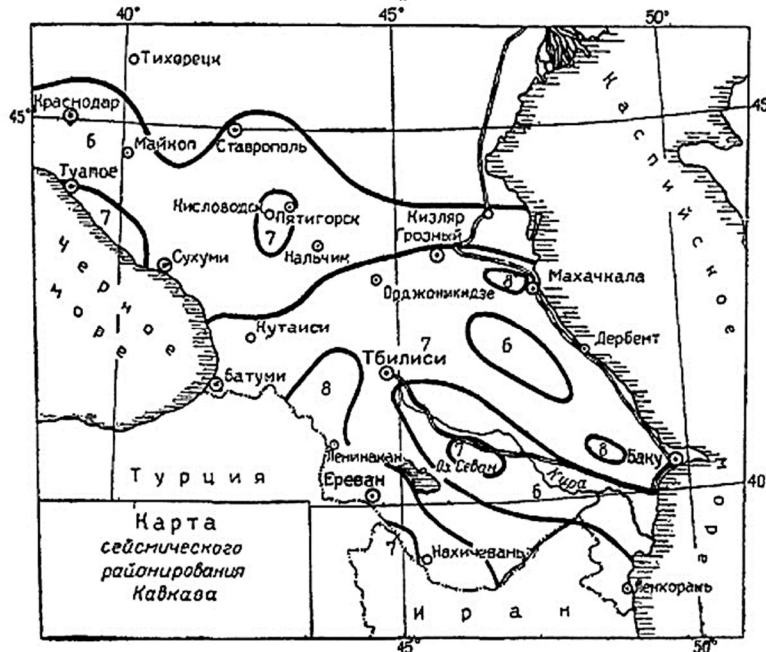
**Рисунок 1** – Карта сейсмического районирования СНиП II-A.12-62\*.  
Строительство в сейсмических районах. Нормы проектирования

До введения в действие СНиП II-7-81 [1], то есть до 01 января 1982 года, строительство в сейсмических районах регулировал СНиП II-A.12-62\* [2]. «Строительство в сейсмических районах. Нормы проектирования». Как видно из карты сейсмического районирования в приложении норм 1962 года (рис. 1) Краснодар относился к районам с 6 бальным прогнозируемым землетрясениям и сейсмичность площадок строительства для нашего города не учитывалась, только в нормах 1981 [1], года сейсмичность была повышена до 8 баллов.

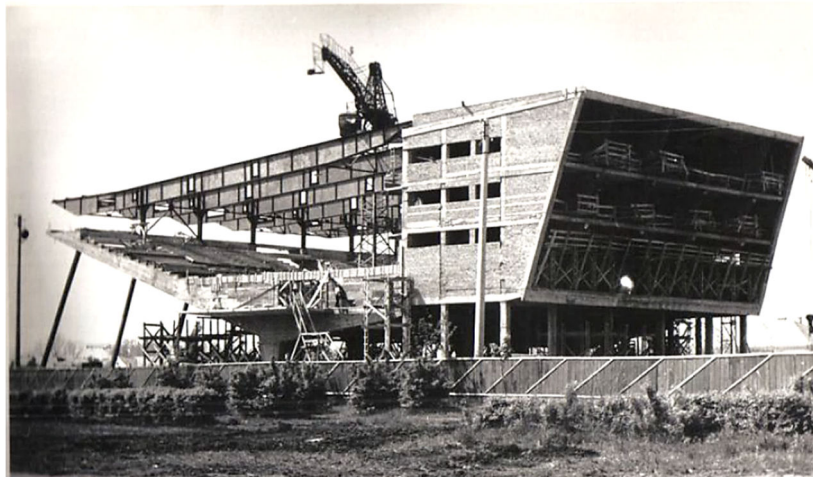
Рисунок 2 – Общий вид строящегося кинотеатра 1967 год

Конструктивная схема здания в осях А-Г/І-ІІ выполнена в виде каркаса из металлических конструкций и железобетонных конструкций в монолитном и сборном исполнении. Несущими элементами зрительного зала являются рамы, установленные вдоль цифровых осей здания, состоящие из ж.б. балок переменного сечения и ж.б. и металлических колонн. (рис. 2).
